## AVANCE EN EL MANTENIMIENTO DE LA UNIDAD 5 Y NOVEDADES OPERATIVAS EN LA CENTRAL DIÉSEL DE INÍRIDA

**Mantenimiento de la Unidad 5 de Inírida**

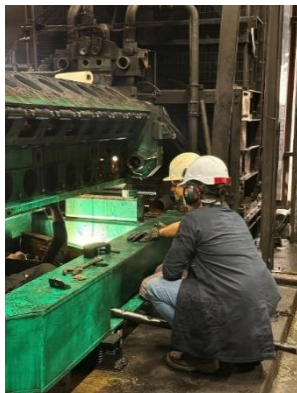
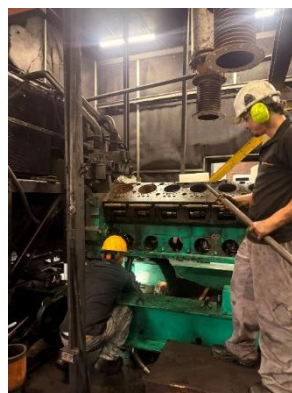
Por esta razón, informamos que la Unidad 5 de la Central de Generación de Inírida, con una capacidad instalada de 2.000 kW, actualmente se encuentra en la fase de armado, desarrollándose de acuerdo con los cronogramas establecidos y cumpliendo los procedimientos técnicos requeridos para su pronta puesta en operación.
