CERTIFICADO DE INSPECCIÓN

No. 120704-C00059215

SOLICITANTE: CENTRAL TERMOELÉCTRICA DE PAIPA

Transformador de Medida
TRANSFORMADOR DE CORRIENTE - ENVOLVENTE
EXTERIOR EN PORCELANA. USO EXTERIOR.
Meter

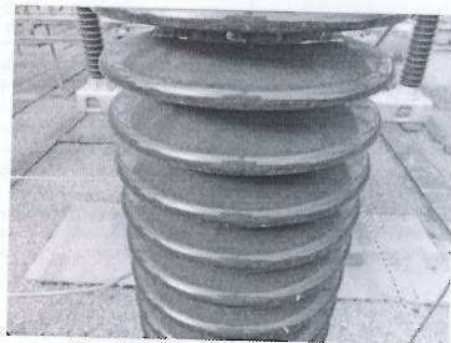
Envoltorio-Exterior en porcelana
Presenta mugre externamente.

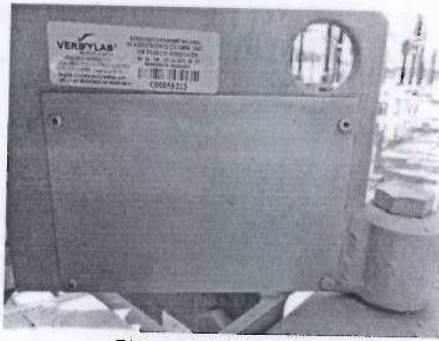
Placa Característica

| COMPONENTE | ELEMENTO | DESCRIPCION | CODIGO | OBSERVACION | ESTADO |
|---|---|---|---|---|---|
| Placa de Características | Placa de Características | Esta deteriorada | --- | Presenta una sustancia o material extraño la placa de características los datos no son claros y legibles. | Nc |

Presenta una sustancia o material extraño la placa de características los datos no son claros y legibles.

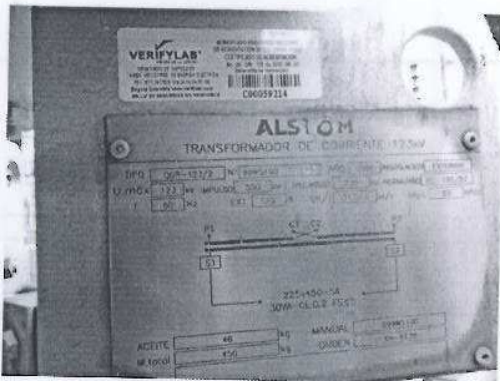
Placa Característica

| COMPONENTE | ELEMENTO | DESCRIPCION | CODIGO | OBSERVACION | ESTADO |
|---|---|---|---|--|---|
| Placa de Características | Placa de Características | Se encuentra en buen estado | --- | Presenta una sustancia extraña pero los datos son claros y legibles. | C |

Presenta una sustancia extraña pero los datos son claros y legibles.

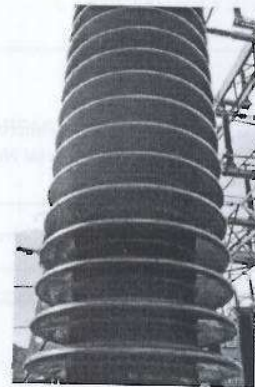
| COMPONENTE | ELEMENTO | DESCRIPCION | CODIGO | OBSERVACION | ESTADO |
|---|---|---|---|--|---|
| Envolvente-Exterior en porcelana | Disco de porcelana | Se encuentra en buen estado | --- | Presenta mugre externamente. | C |

Envolvente-Exterior en Porcelana
Presenta mugre externamente.
